Macro Inspection Tool for LED

Technology explained

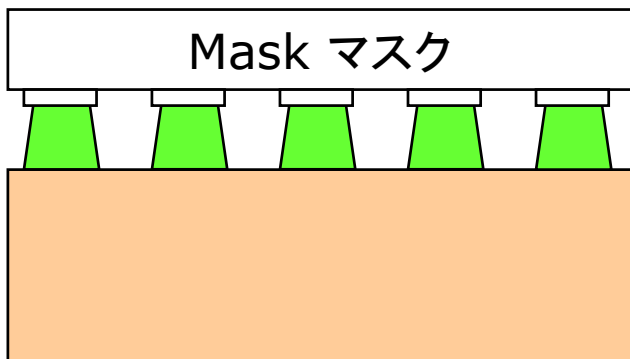
■ Resist pattern by good focus 正しい

フォーカスで露光されたレジストパターン

- All pattern are same shape (diameter, hieght) 全てのパターンの形状が等しい

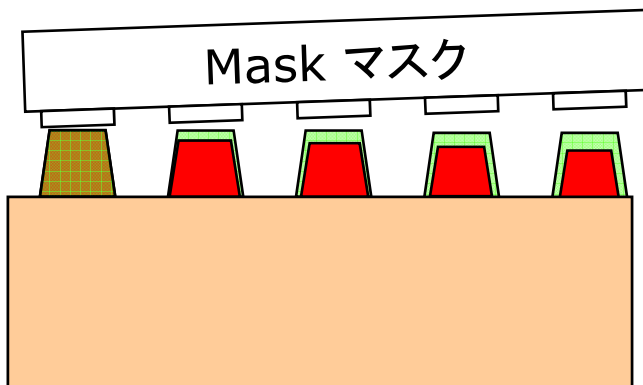
■ Resist pattern by bad focus have various shape

ステッパの1ショット内のフォーカス不均一
起因するレジストパターンのサイズムラ

- Large rough surface area in epitaxy エ
ピ膜に次ページのような大面積の不具合が発生

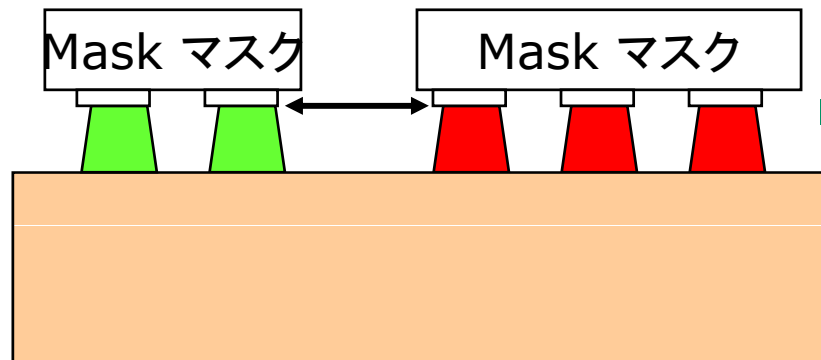
- Resist pattern by bad alignment of stepper ステッパーのアライメントズレによるレジストパターンのピッチのズレ
 - Grid defects in epitaxy エピ膜に次ページのような格子状の不具合が発生

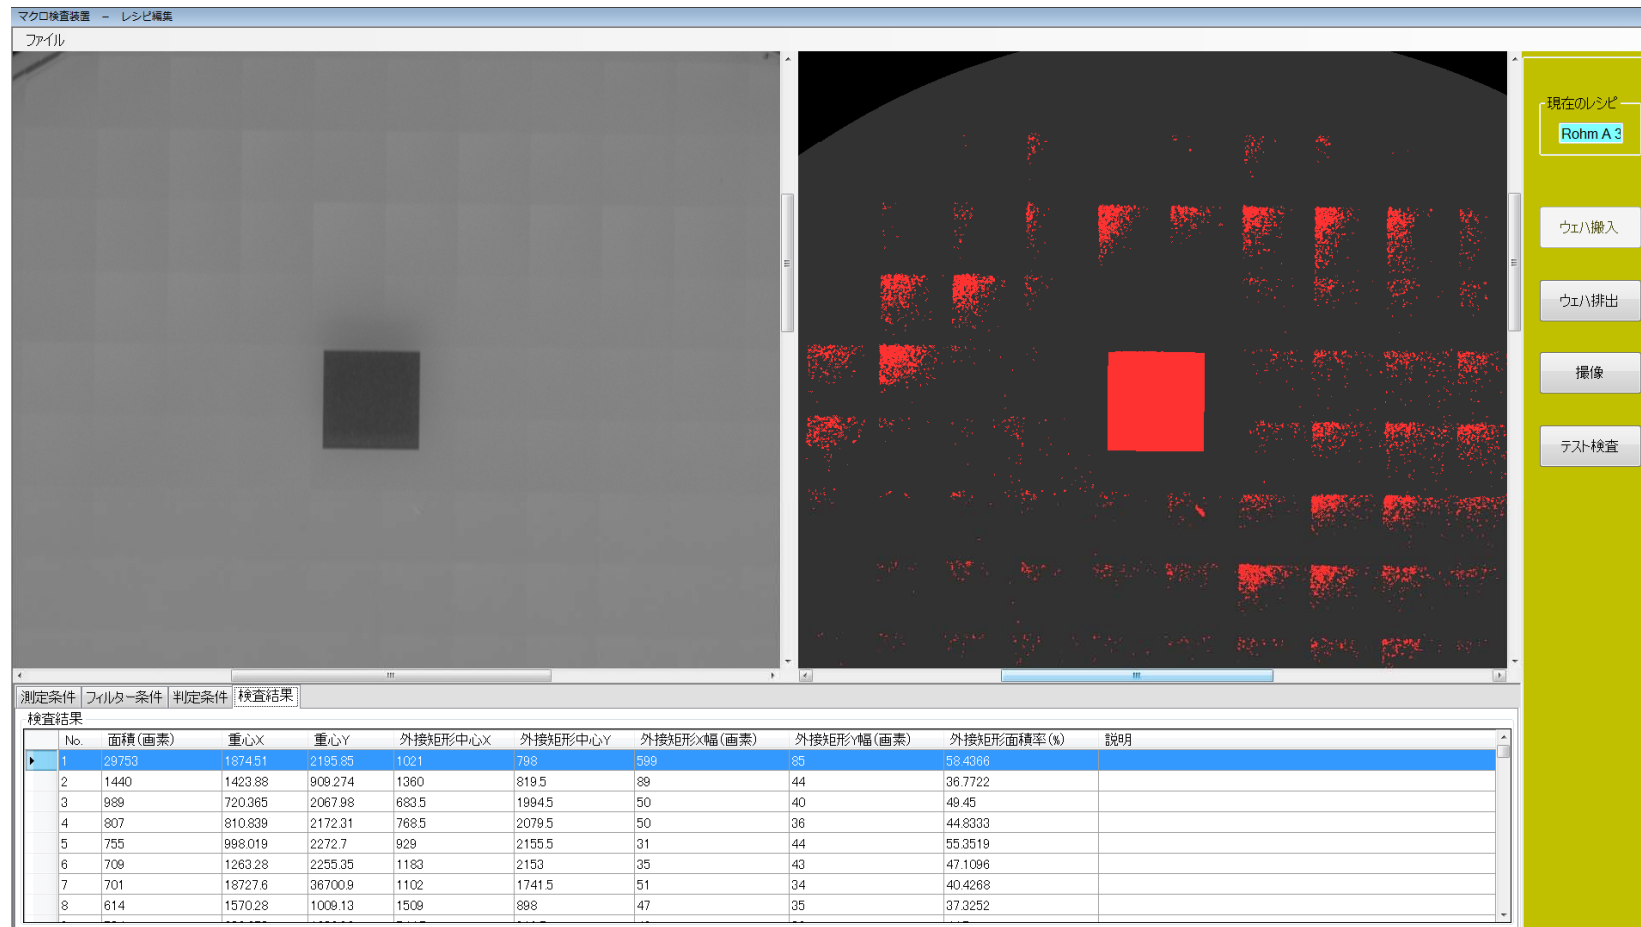
Inspection result by SUTEARUSU

Red colors are bad PSS size area. Center dark square is non etched sapphire surface.

Visual inspection by human, microscope or other inspection tool can't find them perfectly. Also the result by them are not stable.

赤く表示されたエリアがPSSサイズに異常があるエリア。中央の暗い四角はサファイアがエッチングされていないエリア。目視検査、顕微鏡、その他の検査装置では、これらの欠陥を完璧に検査することは不可能。またこれらの検査方法では、安定した検査結果は期待できない。
